SEGUIMIENTO DEL ESTADO DE REGENERACIÓN EN EL INCENDIO DE LLUTXENT, 2018

Destinatario: *Conselleria d'Agricultura, Desenvolupament Rural, Emergència Climàtica i Transició Ecològica*

Elaborado por: V. M. Santana, D. Salesa, E. Rodríguez, J. A. Alloza, V. R. Vallejo.

11 marzo de 2021

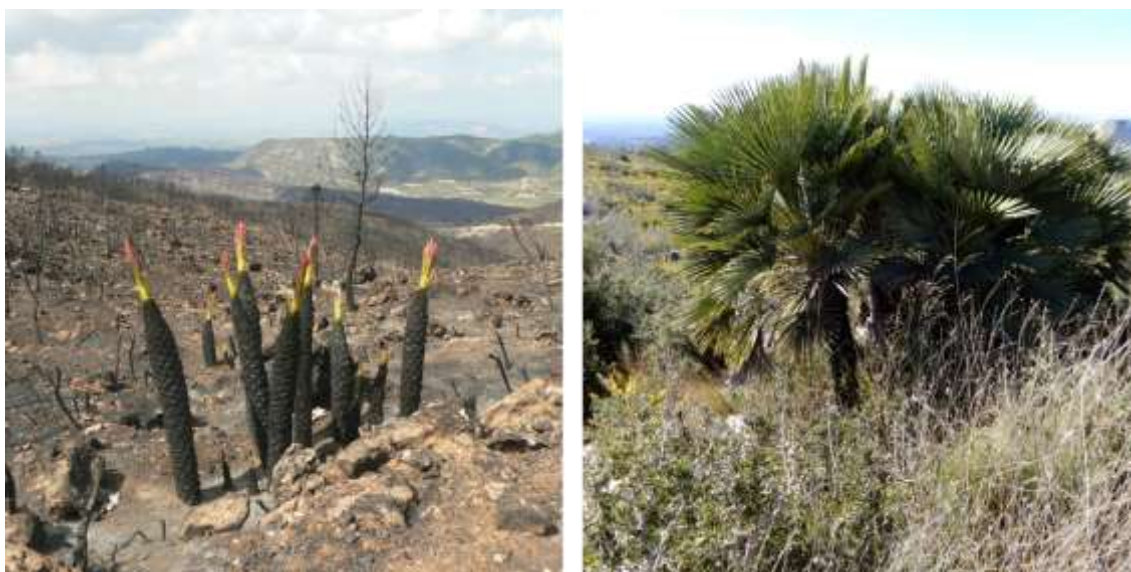
Matorral. Unidad dominada sobre todo por coscoja (*Quercus coccifera*), y acompañada por otras especies como el romero (*Rosmarinus officinalis*), palmito (*Chamaerops humilis*), lentisco (*Pistacia lentiscus*) y brezo (*Erica multiflora*). A su vez, esta unidad se caracterizaba por la presencia de especies arbóreas de forma dispersa (<20% de cobertura). Se observaba la presencia puntual de individuos de pino (*Pinus halepensis*, *P. pinaster* o *P. Pinea*) o de carrasca (*Quercus ilex*). Era la unidad que ocupaba más superficie dentro del perímetro del incendio, distribuida por prácticamente por toda la zona quemada (Figura 2).

Figura 2. Unidad ambiental de matorral en la zona de “La Costera del Surar”. La imagen de la izquierda fue tomada pocos días después del incendio (Agosto de 2018), mientras que la de la derecha fue tomada recientemente (Febrero de 2021).

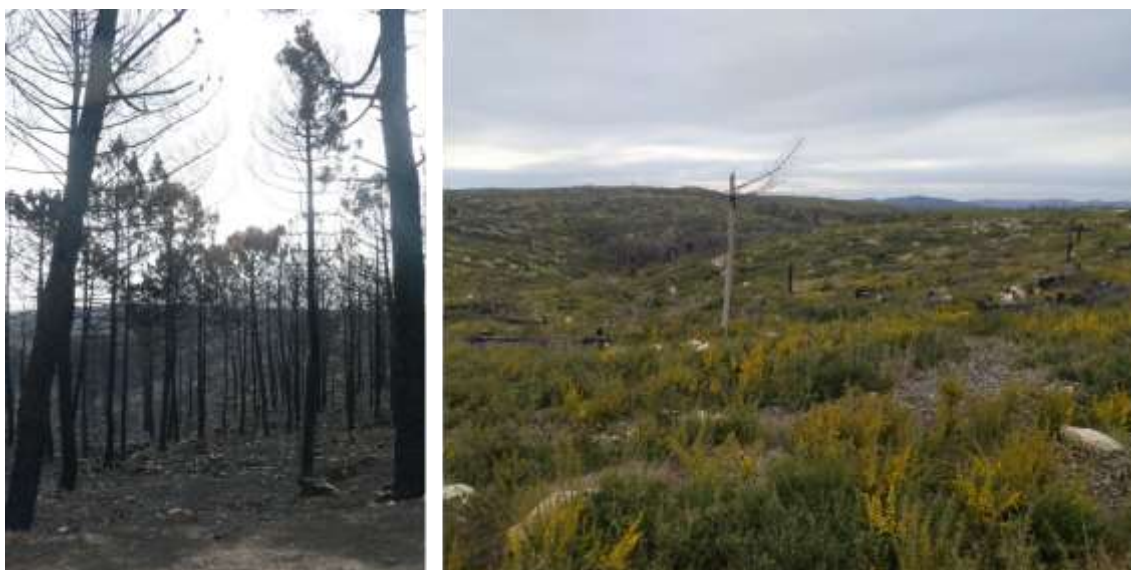
Pinar. Las formaciones de pinar tenían una cobertura de estrato arbóreo previa al incendio entre el 30 y el 90% (Figura 3). En función de la especie dominante se podía distinguir entre pinar de rodeno (*P. pinaster*), pinar de carrasco (*P. halepensis*) y mixto de ambas especies. La presencia de pinares como formación dominante no alcanzaba grandes extensiones dentro del perímetro del incendio. Los pinares de rodeno se encontraban en la zona central del incendio, en rodales de distinto tamaño dentro de la matriz del matorral (entorno de *El Surar*). El pinar de carrasco se localizaba en el extremo occidental de la superficie quemada, en el entorno de *la Font del Castellet* (Llutxent). Finalmente, formaciones mixtas de ambas especies estaban presentes en el entorno de la Marxuquera (*Barranc de Borrell* y *Barranc de les Revoltes*).

Figura 3. Pinar de rodeno en los alrededores del “Surar”. La imagen de la izquierda fue tomada pocos días después del incendio (Agosto de 2018), mientras que la de la derecha fue tomada recientemente (Febrero de 2021).

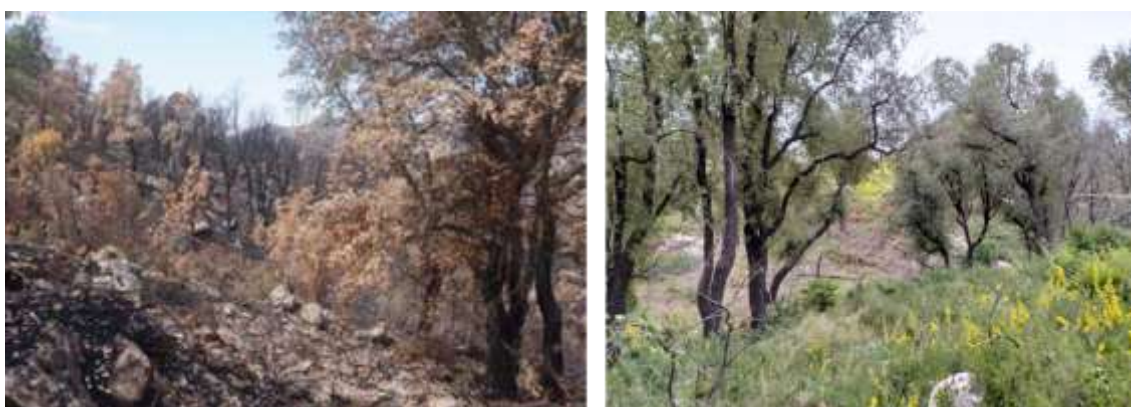
Frondosas. Esta unidad representaba un área relativamente pequeña respecto al área quemada, sin embargo, tenía un importante valor ecológico, especialmente en la zona de “El Surar”. Como su propio nombre indica, esta formación estaba dominada por el alcornoque (*Quercus suber*), pero venía acompañada por otras especies de interés como el quejigo (*Quercus faginea*), el fresno (*Fraxinus ornus*), el madroño (*Arbutus unedo*) o el brezo (*Erica scoparia*), entre otras. Esta zona engloba a las dos microrreservas de flora de “Els Miradors” i de “Pla de Junquera”, ubicadas en la zona central del incendio. También se identificaron zonas cubiertas por carrasca (*Q. ilex*) con una cobertura superior al 90% pero sin alcanzar porte arbóreo. Este tipo de vegetación se localizaba principalmente desde la *Bassa del Surar* a la *Penya del Mirador* y el *Alt de la Lletrera*.

Figura 4. Unidad ambiental de frondosas dominada por *Quercus suber*. Microrreserva de “Pla de Junquera”. La imagen de la izquierda fue tomada pocos días después del incendio (Agosto de 2018), mientras que la de la derecha fue tomada recientemente (Febrero de 2021).

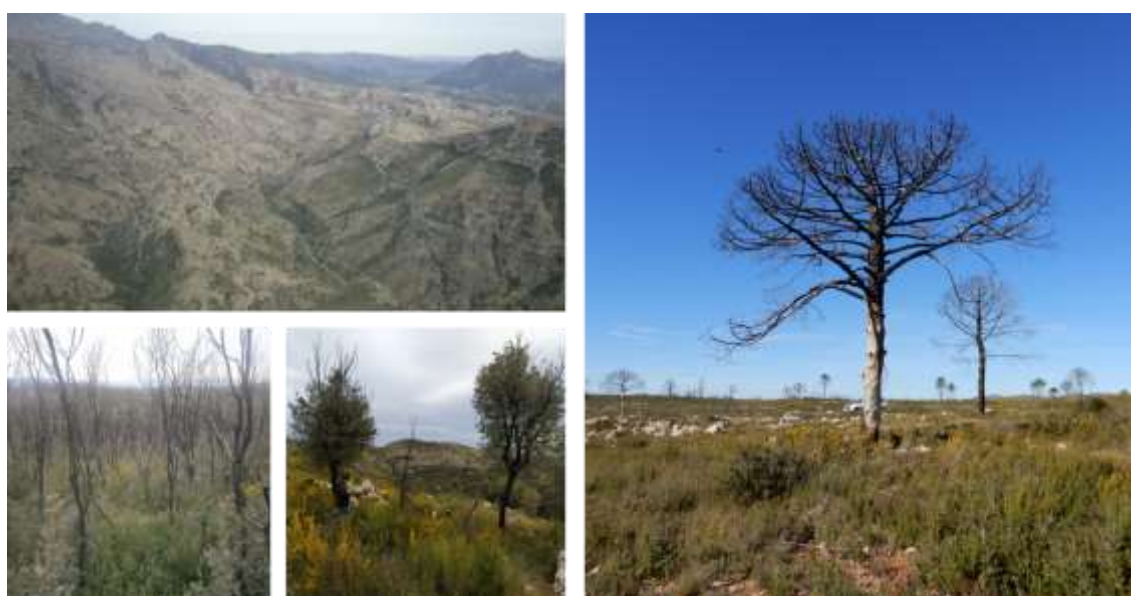
Actualmente, 30 meses después del incendio, la regeneración de la vegetación puede considerarse alta, superando el 50% de cobertura total (Tabla 1). La presencia de especies rebrotadoras es un indicador de resiliencia de la vegetación, por su rápida capacidad de regeneración después de un incendio. Actualmente, la presencia de especies de este tipo es alta, llegando en algunos casos a superar el 80-95% de cobertura en las unidades ambientales de Frondosas y Matorral. Esto es debido a la presencia de especies con este carácter como la coscoja (*Q. coccifera*), el lentisco (*P. lentiscus*) o el palmito (*C. humilis*) en matorral, así como del alcornoque (*Q. suber*) y la carrasca (*Q. ilex*) de porte arbóreo. Cabe destacar la alta capacidad de regeneración observada en las microrreservas de flora de “Els Miradors” i de “Pla de Junquera”. No se ha observado mortalidad significativa de individuos de alcornoque a consecuencia del fuego, así como rebrote de copa (Figura 5).

Figura 5. Arriba a la izquierda, estado de regeneración del “Barranc de Borrell”. Abajo izquierda, estado del carrascal de la zona de la “Penya del Mirador”. Abajo centro, regeneración de copa de *Q. suber*. Derecha, regeneración del matorral con pinar disperso (Febrero de 2021).

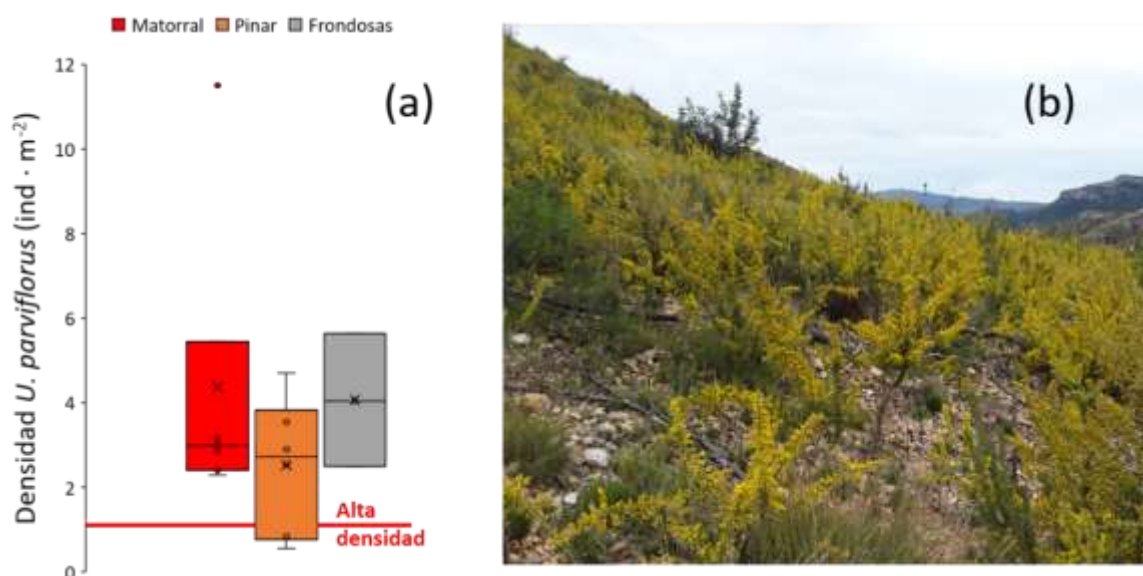
La presencia de especies con regeneración a partir de semilla (germinadoras) también es importante. En este caso, el grado de desarrollo de los individuos es todavía incipiente, sin embargo, se observa una alta densidad de individuos con este tipo de estrategia, sobre todo de la aliaga (*Ulex parviflorus*), aunque acompañada de otras especies germinadoras como las jaras *Cistus salviifolios* o *C. crispus*. La alta densidad de *U. parviflorus* puede incrementar el riesgo de incendio a medio plazo (7-20 años después del incendio). En los muestreos se han observado densidades medias entre 3-4 individuos \cdot m⁻² en todas las unidades ambientales (Figura 6a y 6b) y, de forma puntual, densidades extremas que pueden llegar a los 11 individuos \cdot m⁻². Estos valores se pueden considerar especialmente altos, ya que a partir de una densidad de 1 individuo \cdot m⁻² se puede considerar densidad de riesgo.

Figura 6. Alta densidad de regeneración de aliaga (*U. parviflorus*) observada en la zona del incendio de LLutxent (Fotografía de las inmediaciones de la Marxuquera, Febrero de 2021).

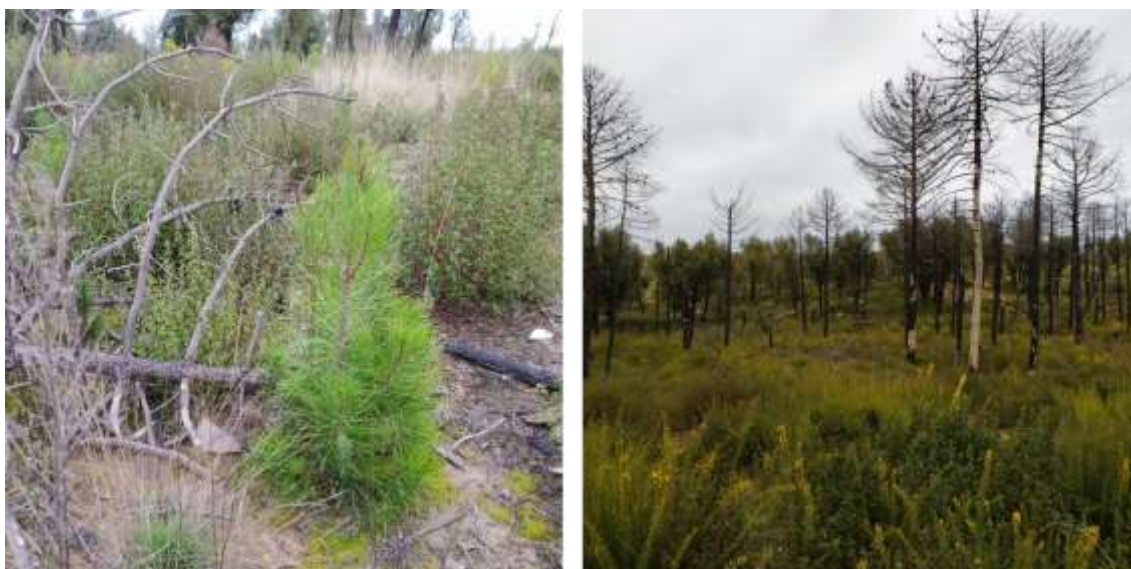
La regeneración del pinar se puede considerar adecuada. Se observa una densidad de individuos regenerados incluso superior a la establecida previa al incendio (Tabla 2). Esto asegura una buena recuperación del pinar, incluso teniendo en cuenta futuras mortalidades por sequías, nevadas, herbivoría o competencia. Cabe resaltar la regeneración del pinar de rodano de la microrreserva de *Pla de Junquera*, donde se ha observado una regeneración excesiva (ca. 14000 individuos \cdot ha⁻¹) (Figura 7). Esto puede conllevar a medio-largo plazo problemas de estancamiento en el desarrollo del pinar, al mismo tiempo que conforma un tipo de vegetación de alto riesgo de incendio. En sentido contrario, la regeneración del pinar mixto en las zonas del entorno de la Marxuquera presenta una densidad entre los 8-32 individuos \cdot ha⁻¹, en contraste a los 400-900 individuos \cdot ha⁻¹ previos al incendio. Además, destacar que el pino carrasco predomina entre los individuos regenerados, con escasa o nula presencia de pino rodano que previamente era dominante.

Figura 7. Detalle de la regeneración del pinar en la zona de la microrreserva de Pla de Junquera (Febrero de 2021).

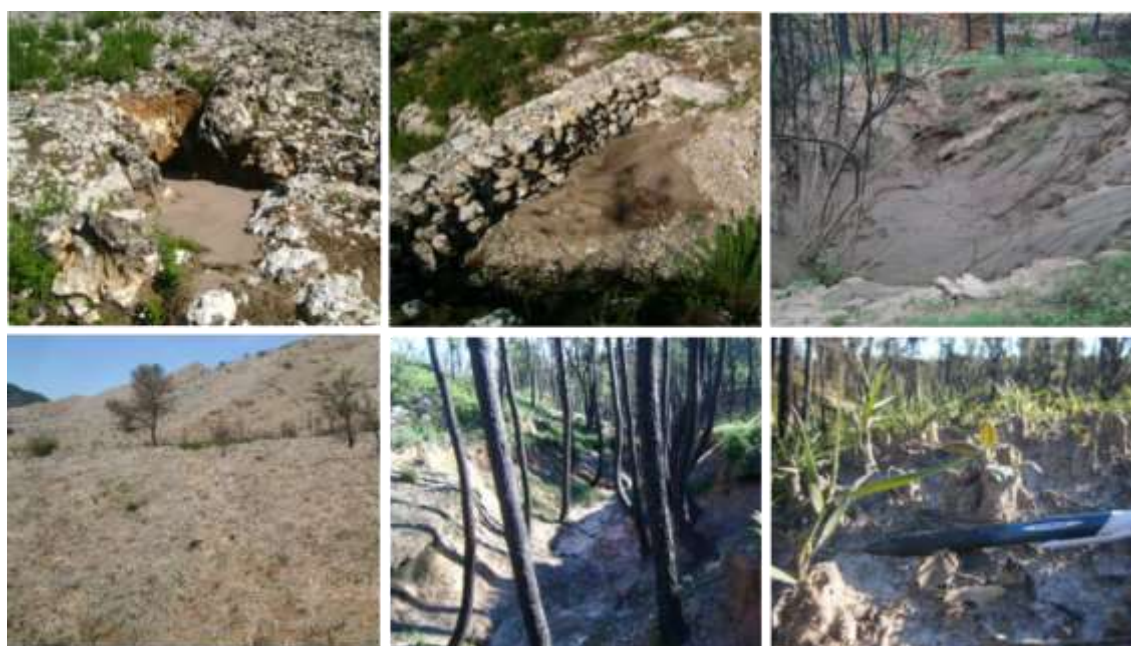
Después de las intensas precipitaciones de otoño de 2018, se realizó una prospección por la zona incendiada con el fin de evaluar los posibles procesos erosivos. En esta evaluación de urgencia, realizada en diciembre de 2018, se constató que la alta capacidad de infiltración del sistema kárstico había sido insuficiente para drenar las intensas precipitaciones. Por tanto, los procesos de escorrentía superficial habían sido generalizados por toda la zona, propiciando el lavado de cenizas y la movilización de sedimentos (Figura 8). Sin embargo, la permeabilidad y pedregosidad de los suelos, junto con la presencia de numerosas dolinas y simas, favoreció que la movilización de sedimentos fuese en general a pequeñas distancias. Se observaron también abundantes procesos de deposición y acumulación que redujeron notablemente la pérdida neta de sedimentos en las laderas. No obstante, de forma puntual, si se encontraron zonas con síntomas de erosión significativa. Este fue el caso de las inmediaciones del “Barranc de Borrell” (Figura 9) y de la microrreserva de “Els Miradors”, donde se observaron procesos erosión laminar severos, con formación de pedestales y acarcamientos. En laderas con alta pendiente y menor cobertura vegetal, como la zona de “Les Mamelletes”, también se observó pérdida neta de sedimentos superficiales.

Figura 8. Síntomas de erosión observados en la zona afectada por el incendio en diciembre de 2018, después de los eventos de lluvias torrenciales de noviembre de 2018. De arriba a abajo y de izquierda a derecha: Acumulación de sedimentos en oquedad superficial; acumulación de sedimentos en albarrada realizada como actuación de restauración de emergencia; dolina en la zona de la Marxuquera con acumulación de sedimentos; ladera del “Barranc de Balaguer” con síntomas de lavado superficial; cárcavas en la zona de “Els Miradors”; pedestales de erosión en “Els Miradors”

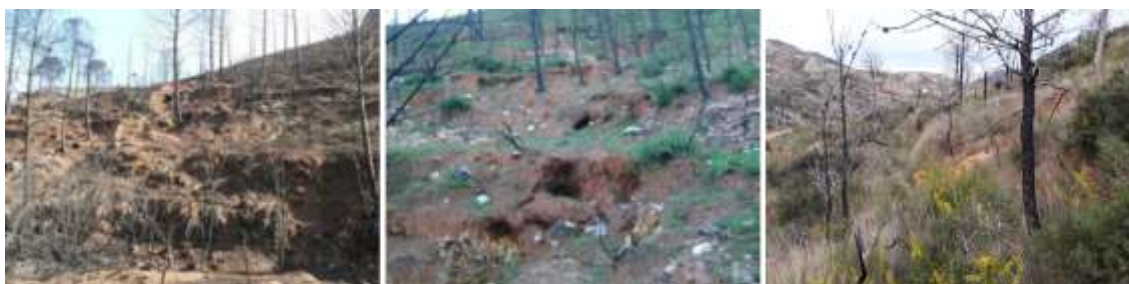
Figura 9. Evolución de la cubierta vegetal en diferentes etapas postfuego. Zona de laderas que vierten al Barranc de Borrell. Izquierda, inmediatamente postfuego (Agosto de 2018). Centro, cuatro meses después del fuego, después de los episodios de lluvias torrenciales (Diciembre de 2018). Derecha, estado reciente (Febrero de 2021). Se observan los síntomas de erosión y arrastre, actualmente cubiertos por vegetación.

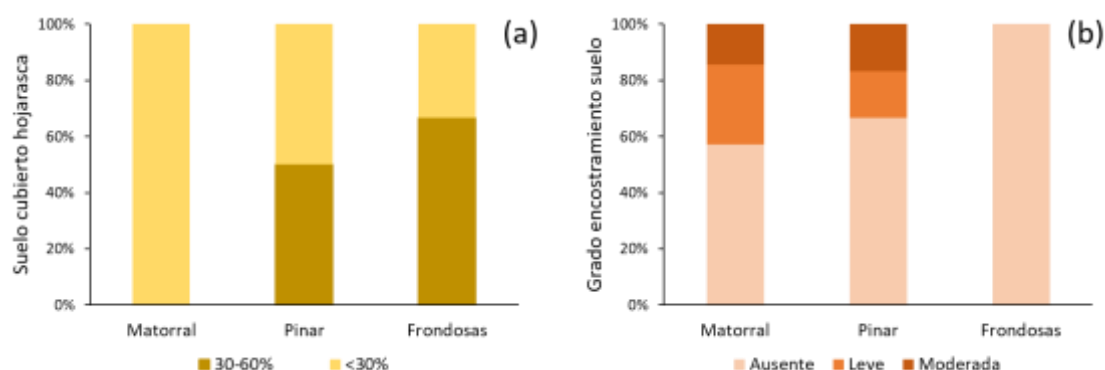
Actualmente, dos años y medio después del incendio, el riesgo de erosión puede considerarse bajo. La cobertura de la vegetación supera ampliamente el 30%, valor de cobertura considerado como el umbral mínimo para limitar la erosión postincendio. Además, el porcentaje de suelo desnudo en todas las unidades es inferior al 30% del total. En algunas unidades ambientales, como Pinar y Frondosas, entre un 40-60% de las zonas muestreadas presentaban altos valores de suelo protegido con hojarasca, con una cobertura de entre un 30-60% (Figura 10a). Del mismo modo, en la gran mayoría de las zonas muestreadas no se encontró ningún grado de encostramiento del suelo, lo que facilita la infiltración de la precipitación y la mitigación de la escorrentía (Figura 10b). Solamente se encontró de forma puntual encostramiento leve o moderado en las unidades de Matorral y Pinar.

Figura 10. Indicadores de vulnerabilidad a la erosión observados dos años después del incendio en las diferentes unidades ambientales: (a) porcentaje de puntos de muestreo con diferente grado de recubrimiento por hojarasca, (b) porcentaje de puntos de muestreo con diferente grado de encostramiento del suelo.

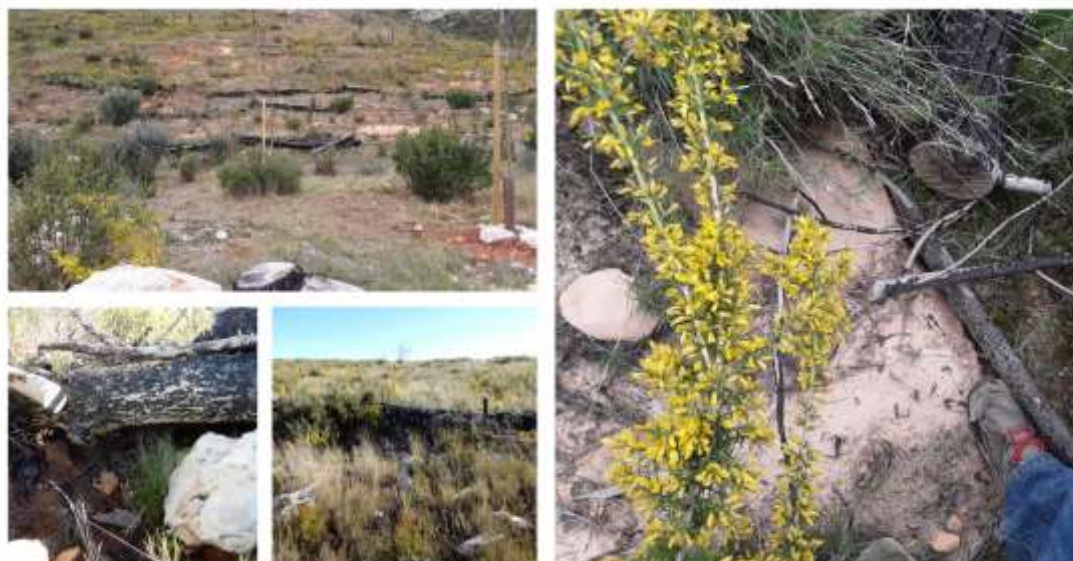
En este incendio se han realizado numerosas actuaciones de emergencia para paliar los impactos. En las zonas de pinar con buen acceso, la madera quemada ha sido apeada y posteriormente extraída. Una parte de esta madera se ha utilizado para realizar fajinas y cordones longitudinales para el control de la erosión. La efectividad de estas estructuras para el control de la erosión ha sido dispar. En zonas como las inmediaciones de la Marxuquera (*Barranc de Borrell*) se han observado retenciones significativas de sedimento (Figura 11). Por el contrario, existen otras actuaciones donde la efectividad ha sido más limitada por haber sido realizadas con posterioridad

a los temporales, por su ubicación en zonas de baja pendiente, o por sus características de ejecución.

Figura 11. Fajinas para la contención de la erosión realizadas en los meses posteriores al incendio. Arriba a la izquierda, fajinas realizadas en las laderas que vierten al “Barranc de Borrell”; Derecha, sedimentos acumulados en fajinas ubicadas en el “Barranc de Borrell”; Abajo a la izquierda, escaso contacto entre los troncos y el suelo, por lo que no se frena la escorrentía superficial ni se acumulan sedimentos; Abajo centro, fajina realizada en zona de baja pendiente (Febrero de 2021).

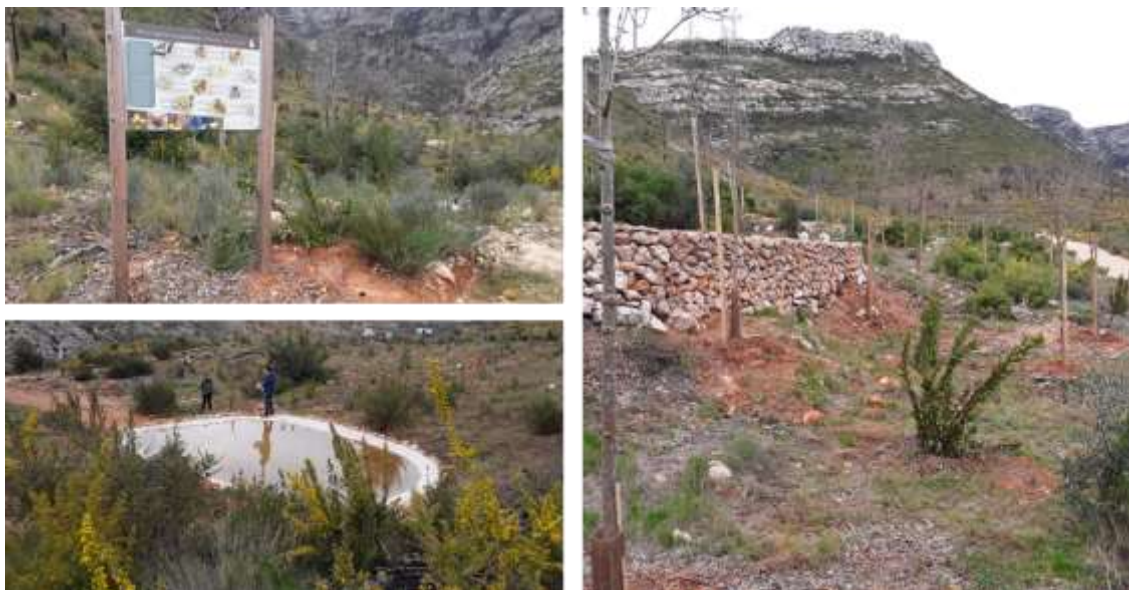
Figura 12. Actuaciones de restauración realizadas en el entorno de la Marzuquera. Se observan plantaciones, restauración de muros de mampostería, cartelería nueva y realización de charcas para fauna.

En el entorno de la Marxuquera se han realizado plantaciones con diversidad de especies rebrotadoras, tanto de porte arbóreo como de matorral. Estas actuaciones, además, se han complementado con la restauración de muros de mampostería, creación de charcas artificiales, comederos para la fauna y cartelera (Figura 12).
